# COMUNE DI MONTELLA

## PROGETTO DI DISMISSIONE DELL'ATTIVITA' ESTRATTIVA DELLE CAVE IN LOCALITA' PIETRA DELLE GATTE NEL COMUNE DI MONTELLA

## Relazione Geologica - Relazione Geotecnica Relazione Geomorfologica

AVELLINO, 22.10.2013

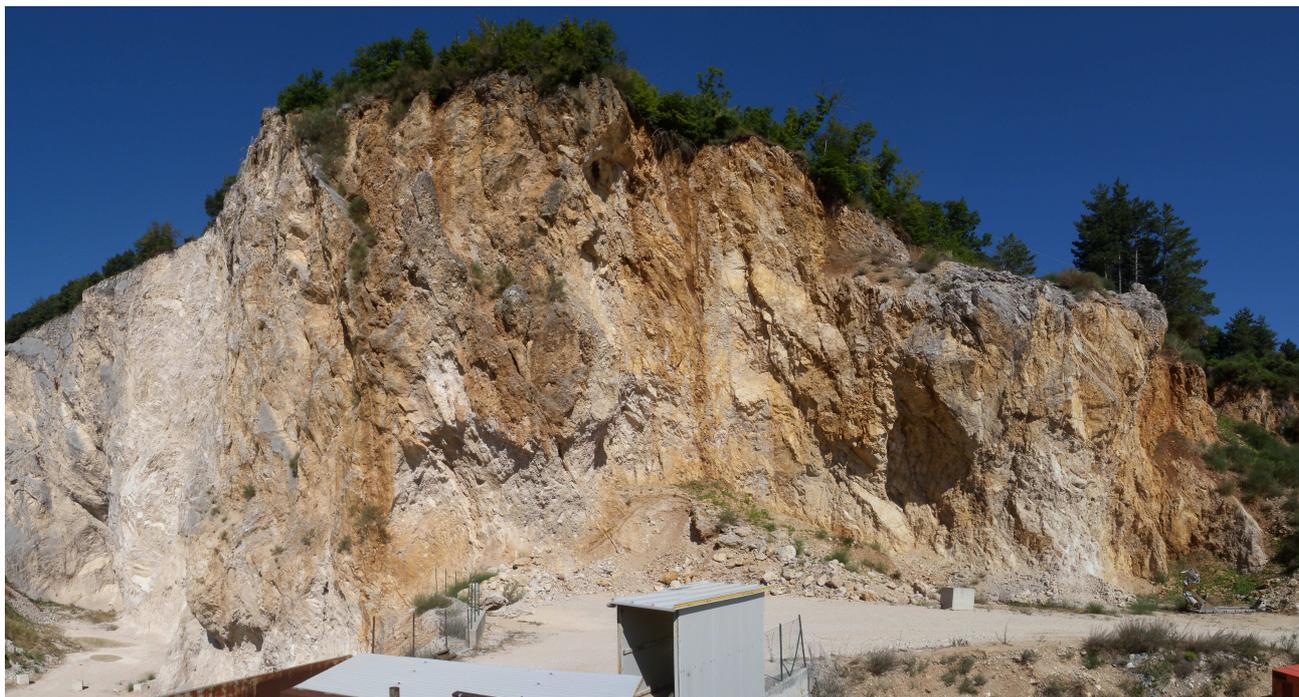
*Foto 1 – Veduta panoramica della parete di cava principale, in primo piano si rilevano dei cunei di roccia e/o delle guglie di erosione da asportare attraverso modeste operazioni di disaggio. In seguito sono riportate le foto di dettaglio di alcuni interventi da realizzare.*

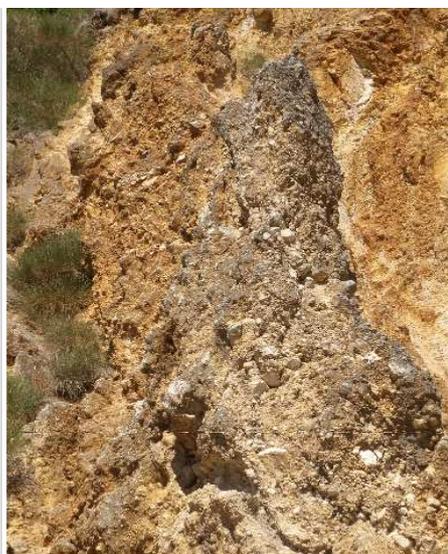
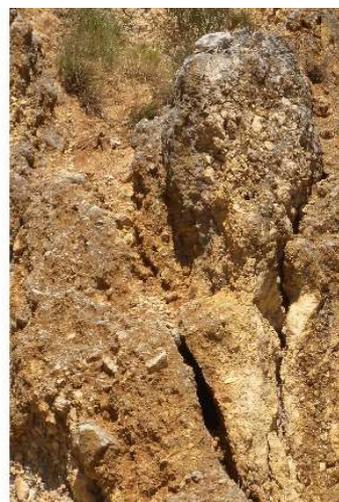
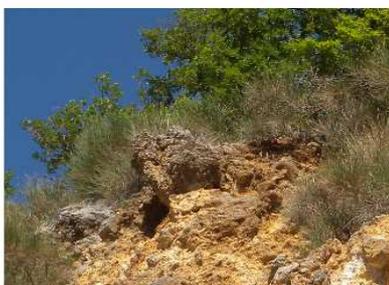
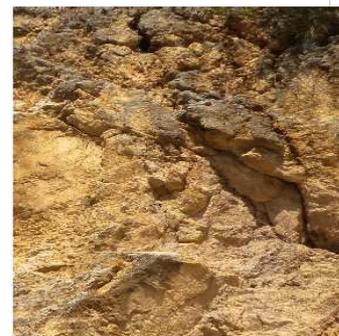
**Mosaico fotografico dei cunei di roccia da asportare**

- disgaggio e pulizia delle attuali pareti di cava, con asporto dei blocchi in precario equilibrio, che non potranno essere terrazzate e/o raccordate con i terreni limitrofi, perché ricadenti in prossimità di particelle catastali di proprietà di altre ditte;

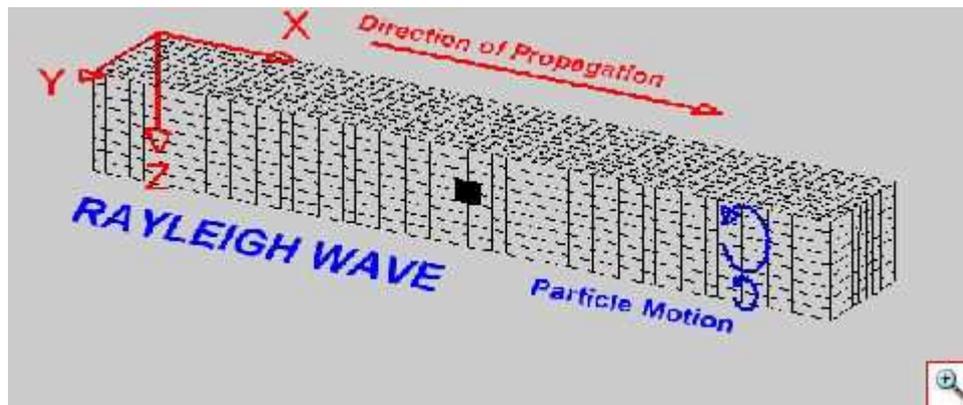
Alla superficie libera hanno moto ellittico retrogrado (moto antiorario) che si inverte ad una profondità di  $\lambda/2\pi$  : possono esser viste come la sovrapposizione di due componenti separate, una longitudinale e l'altra trasversale, che si propagano lungo la superficie con la stessa velocità ma con differente attenuazione con la profondità.

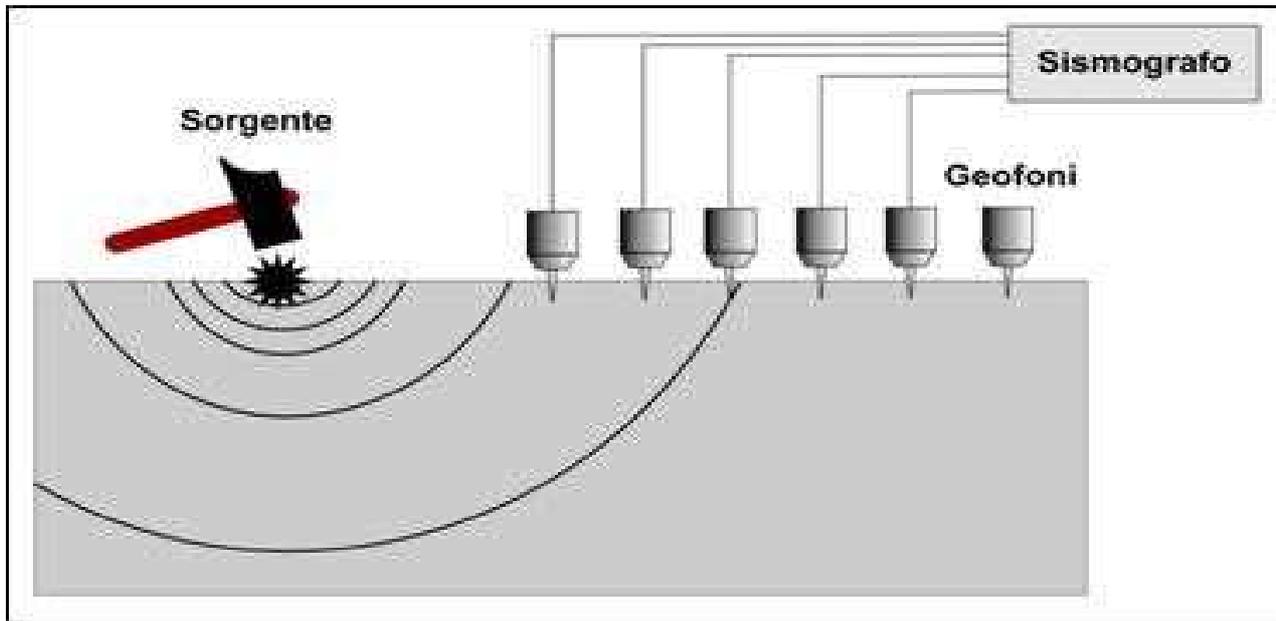
1. l'acquisizione dei dati di campo: utilizzo di una sorgente attiva per l'energizzazione, acquisizione dei dati con comuni geofoni a componente verticale particolarmente sensibili alle basse frequenze, geofoni da 4.5 Hz, registrazione simultanea di 12 o più canali.

2. determinazione della Curva di Dispersione (valutazione dello spettro di velocità);
3. inversione della curva di dispersione interpretata per ottenere il profilo verticale delle Vs che descrive la variazione di Vs con la profondità.

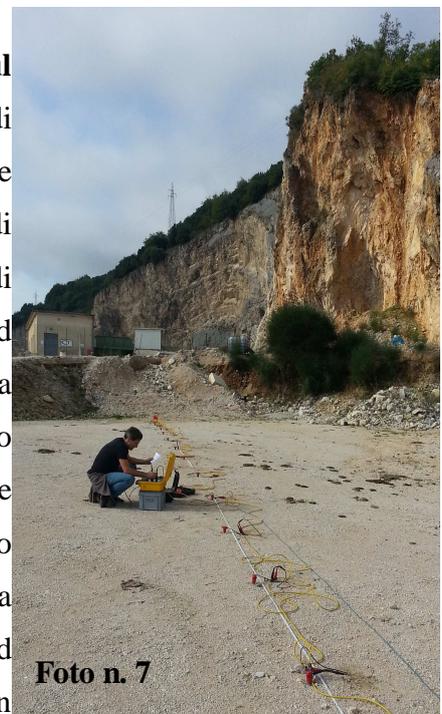
Foto n. 7

La MASW, eseguita nell'area in studio, sul piazzale di cava, (Vedi foto n. 7), è un metodo di investigazione cosiddetto “attivo” in quanto la generazione di onde sismiche si effettua artificialmente a mezzo di idonea massa battente (martello da 7 chili). Il punto di energizzazione è posto lungo l’allineamento dei geofoni ad una certa distanza dal primo (circa 2 - 3 volte la distanza intergeofonica). Il metodo consente di ricostruire l’assetto sismo-stratigrafico del sottosuolo e si basa sull’analisi delle onde di Rayleigh che si propagano entro un semispazio stratificato. La strumentazione utilizzata è costituita essenzialmente da uno stendimento lineare di 24 geofoni ad asse verticale con distanza intergeofonica di 2,00 m e da un

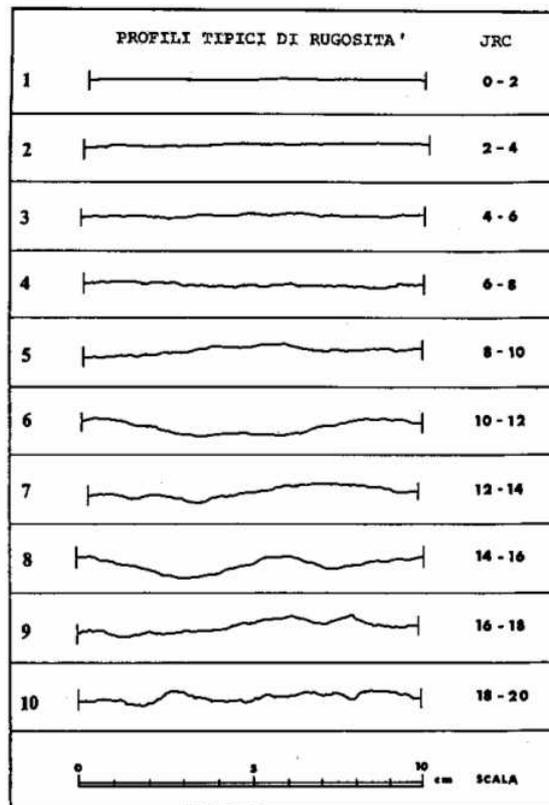
Il valore di JRC è stato ricavato per confronto con i profili tipici di rugosità (mediamente si è riscontrato un valore coefficiente di rugosità compreso tra 4-8), questo è mediamente pari a 6, altro parametro misurato, e utile per la classificazione dell'ammasso roccioso è il Jr ("Joint Roughness Number") che dipende dalla rugosità delle pareti del giunto i cui valori sono riassunti in una tabella, in particolare sono stati riscontrati nei rilievi per giunti chiusi o con tratti beanti < 10 cm. i seguenti valori, con prevalenza della classe C:

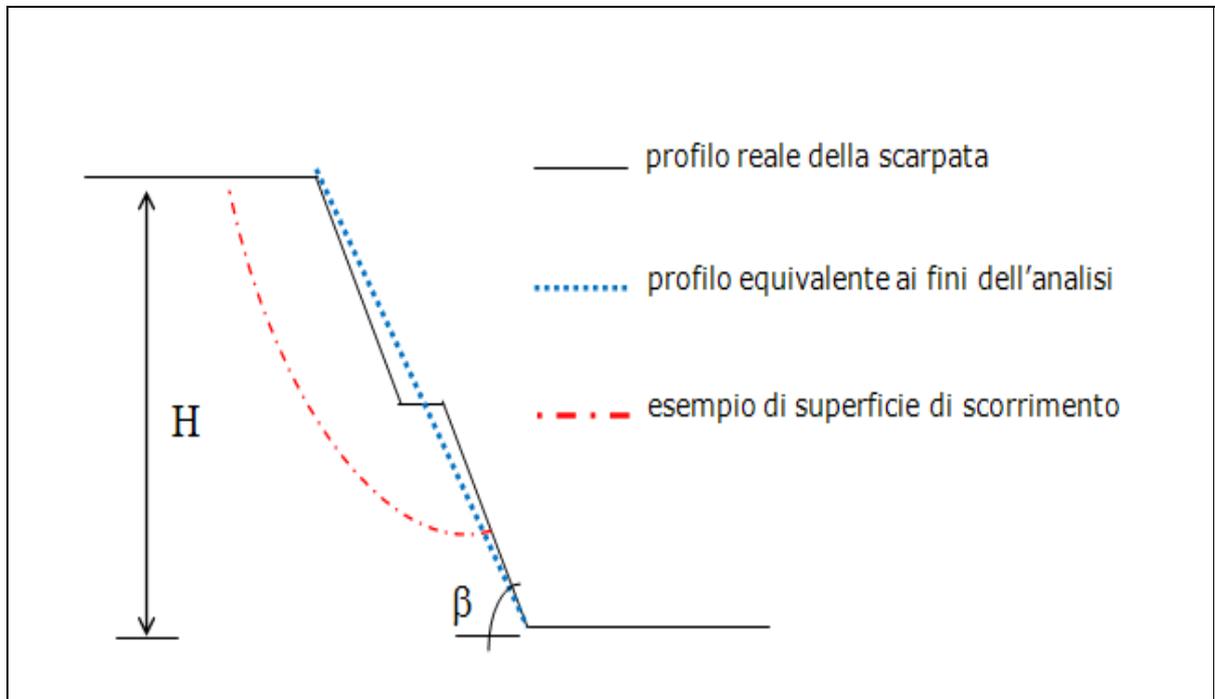
Con riferimento ai simboli illustrati in figura dagli abachi di Michalowski, è possibile calcolare il fattore di stabilità:

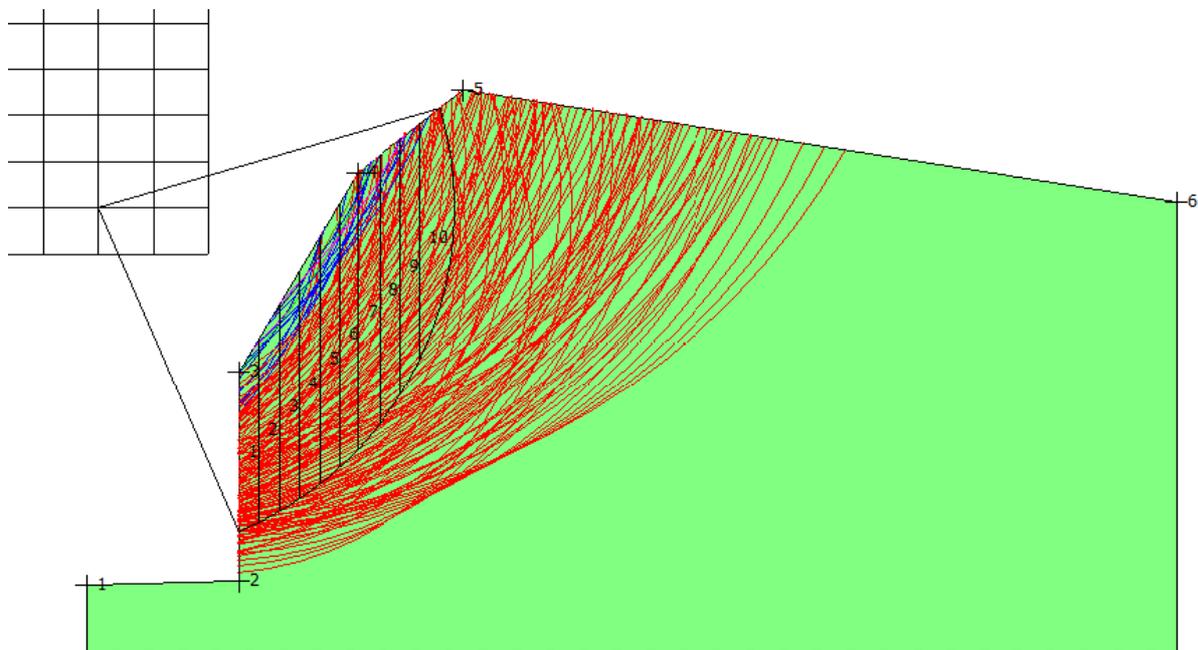
Stato di Fatto– Sezione n. T4. – FS = 1,25

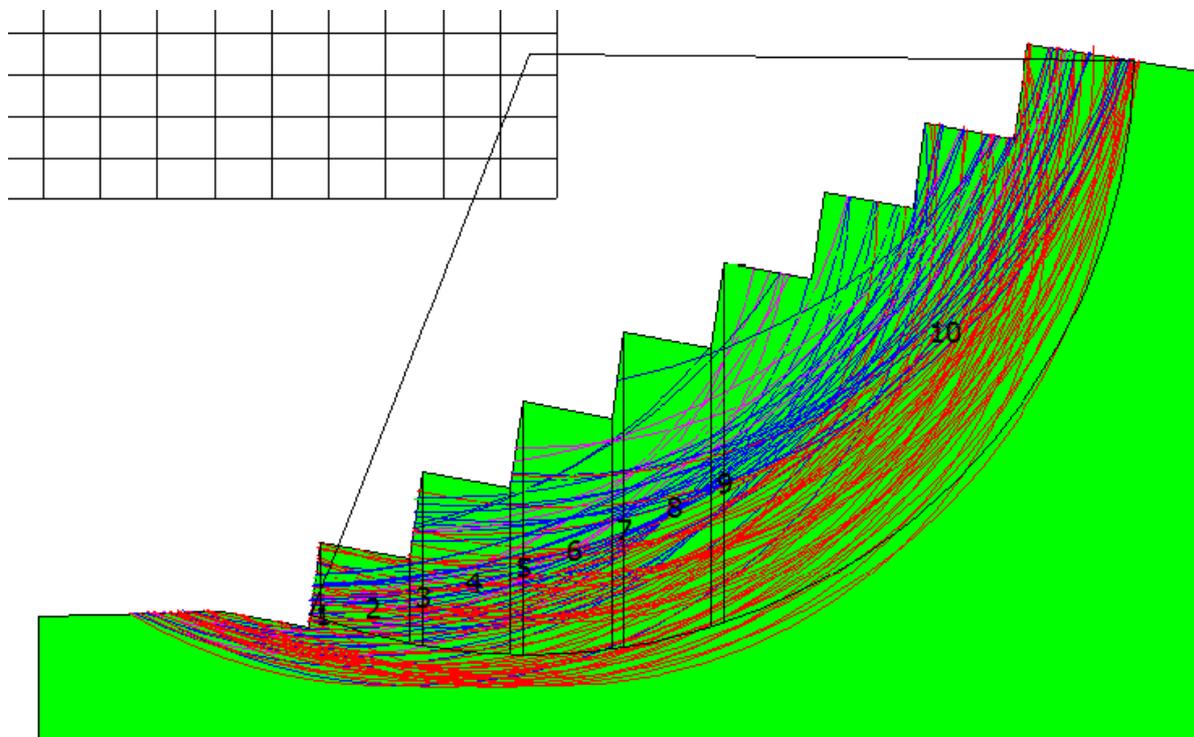
Stato di Progetto – Sezione n. T4. – FS = 1,69

Così il progetto di recupero ambientale del fronte di cava principale, riportato nei vari allegati grafici, prevede una riprofilatura finale del giacimento a circa 40°, con la classica forma sinuosa ad anfiteatro, aperto a sud, sud - est. L'intero versante, in uno al fronte di cava, nel pieno rispetto della normativa sismica vigente, è stato verificato anche con una metodologia strettamente analitica, nell'ambito dello studio di *Microzonazione sismica - Verifiche di stabilità, eseguito sempre dallo scrivente:*

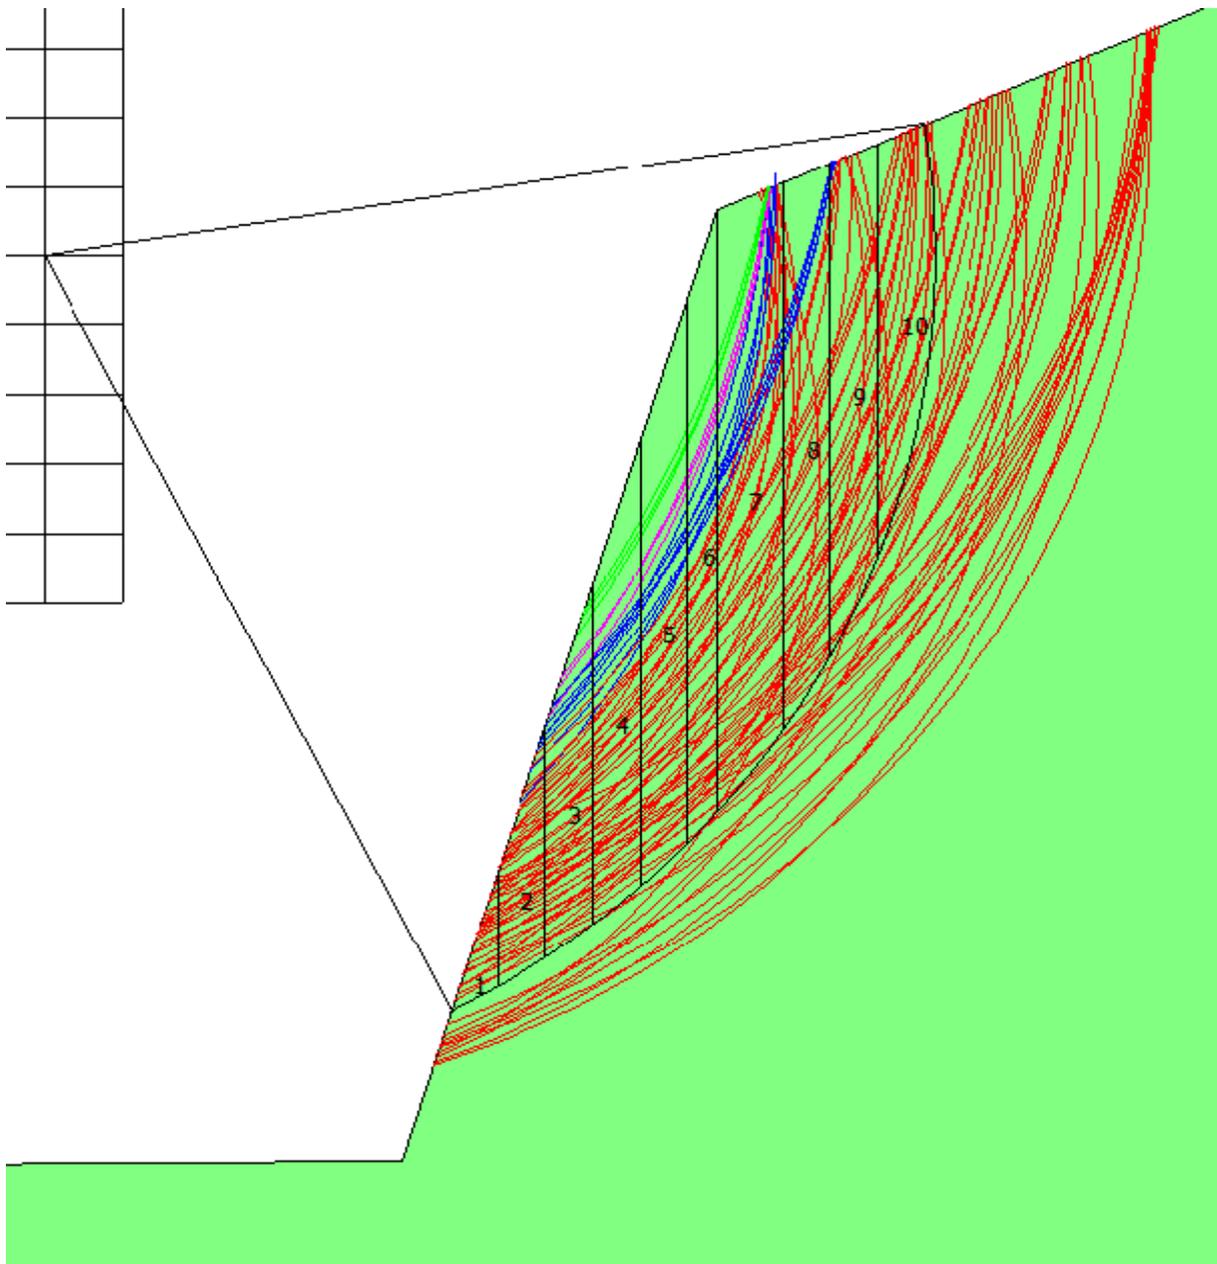
Stato di Fatto – Sezione n. T 12 – FS = 1,02

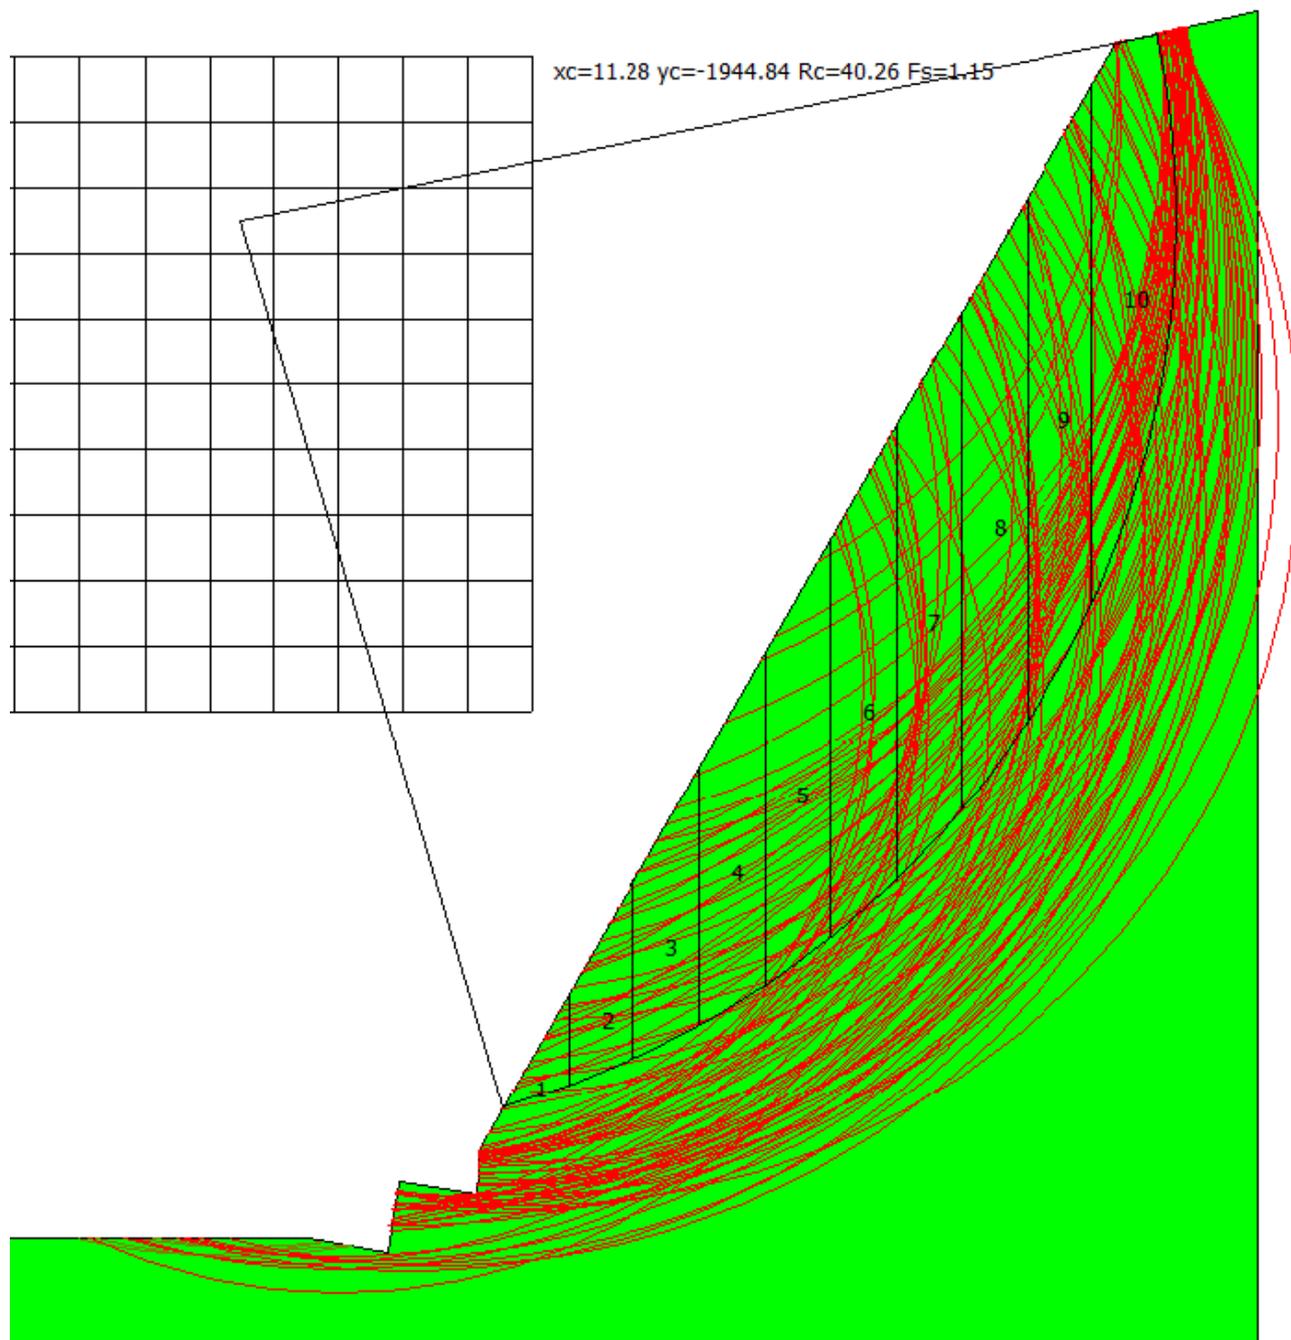
Stato di Progetto – Sezione n. T 12 – FS = 1,15
