# COMUNE DI MONTELLA

## PROGRAMMA DI DISMISSIONE E RECUPERO AMBIENTALE DELLA CAVA “CALCESTRUZZI TERMINIO s.r.l.” IN LOCALITA' PIETRA DELLE GATTE NEL COMUNE DI MONTELLA

**Relazione Geologica - Geotecnica - Geomorfologica**

**Committente: Società Calcestruzzi Terminio s.r.l.**

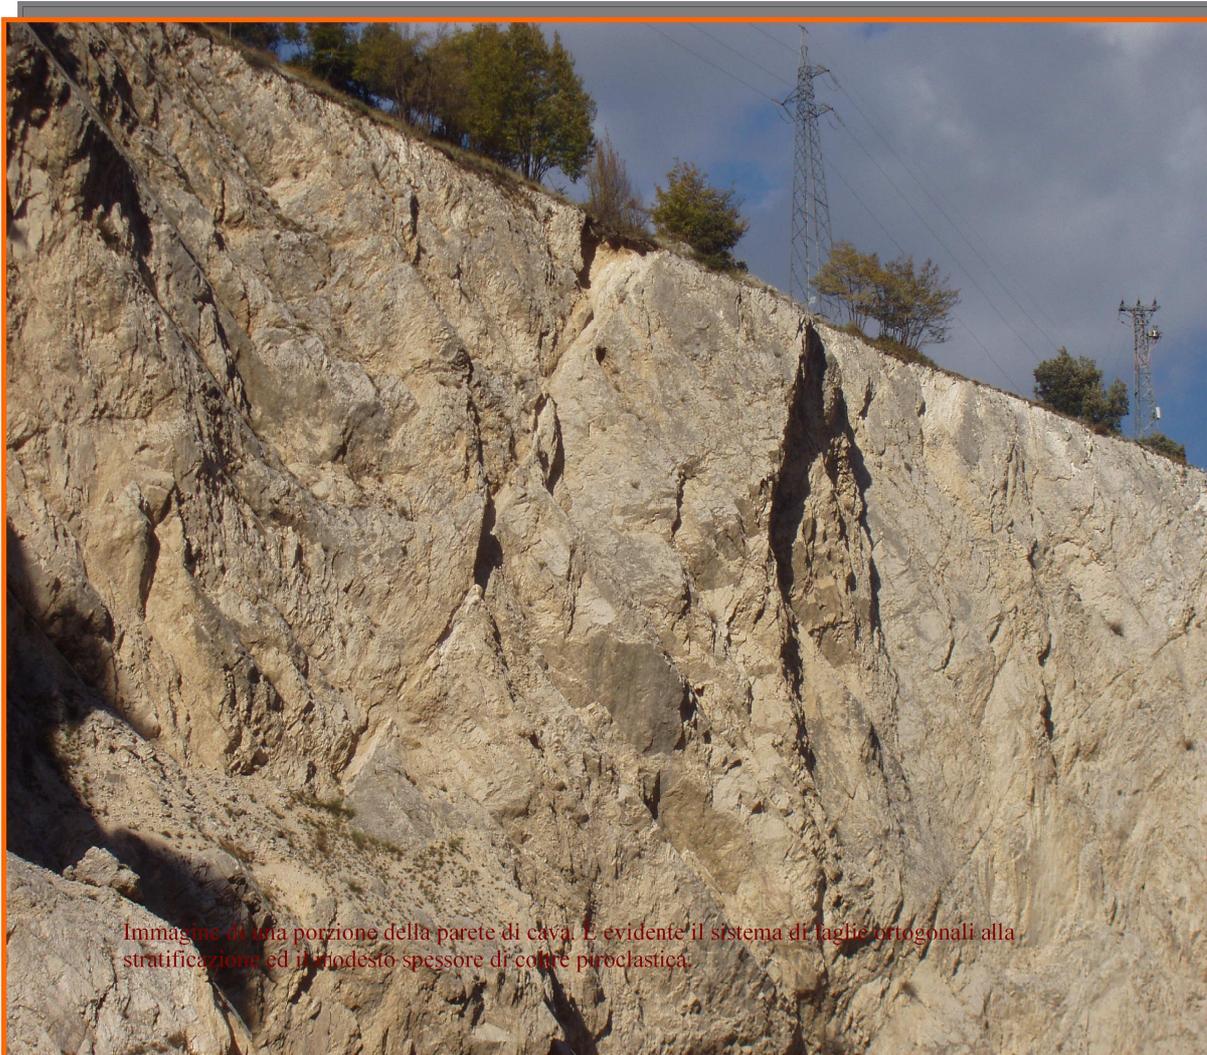
terreni affioranti sono prevalentemente calcari mesozoici di età cretacea riferibili all'unità tettonica Picentini-Taburno in Bonardi et alii, 1988. Sui calcari poggiano, con limitati spessori, quasi sempre dell'ordine dei 20 centimetri, piroclastiti rimaneggiate e detriti e, nelle zone di raccordo con il fondovalle, depositi alluvionali sia ghiaiosi che limoso-argillosi.

L'intera area è interessata da importanti faglie a prevalente andamento appenninico, la più importante delimita il versante nord orientale del Monte Sassosano. Tali faglie hanno ribassato i flysch miocenici nella zona orientale del comune di Montella, che sono ricoperti in gran parte da depositi clastici quaternari presenti nel fondovalle del Fiume Calore. Il sito in oggetto è ubicato, invece, in linea d'area, a circa 500 metri dall'abitato, in un'area a prevalente vocazione agricola, lungo un versante maturo della dorsale carbonatica, con spessori di copertura piroclastica modesti e discontinui, con rare presenze vegetazionali (vedi foto in alto).

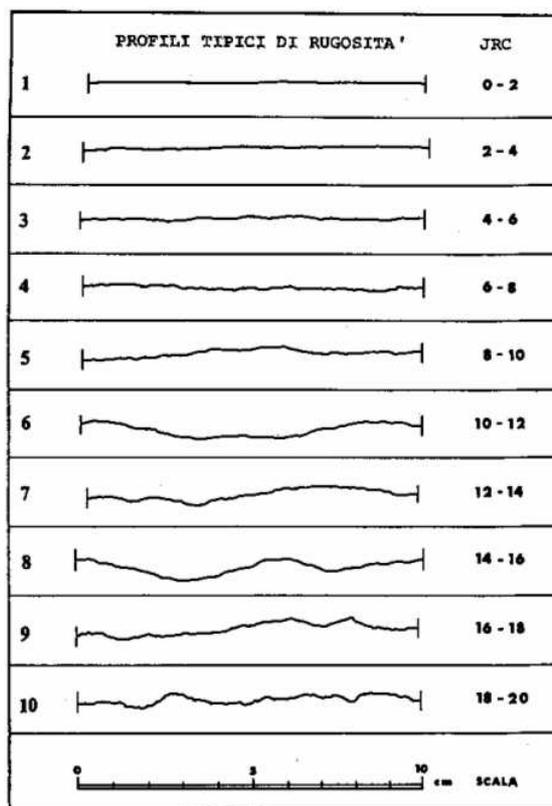
La metodologia e la strumentazione per eseguire il rilievo previste dalle Raccomandazioni ISRM riportano differenti metodi, tra cui l'uso di termini descrittivi della rugosità che possono essere riassunti nella figura seguente e che portano alla valutazione della resistenza a taglio delle discontinuità non riempite. I valori di  $\phi$  di picco possono essere stimati attraverso una relazione che correla i parametri JRC (coefficiente di rugosità della discontinuità), JCS (resistenza a compressione delle pareti della discontinuità) e  $\phi_r$  (angolo di attrito residuo).

Il valore di JRC è stato ricavato per confronto con i profili tipici di rugosità (mediamente si è riscontrato un valore coefficiente di rugosità compreso tra 4-8), questo è mediamente pari a 6, altro parametro misurato, e utile per la classificazione dell'ammasso roccioso è il Jr ("Joint Roughness Number") che dipende dalla rugosità delle pareti del giunto i cui valori sono riassunti in una tabella, in particolare sono stati riscontrati nei rilievi per giunti chiusi o con tratti beanti < 10 cm. i seguenti valori, con prevalenza della classe C:

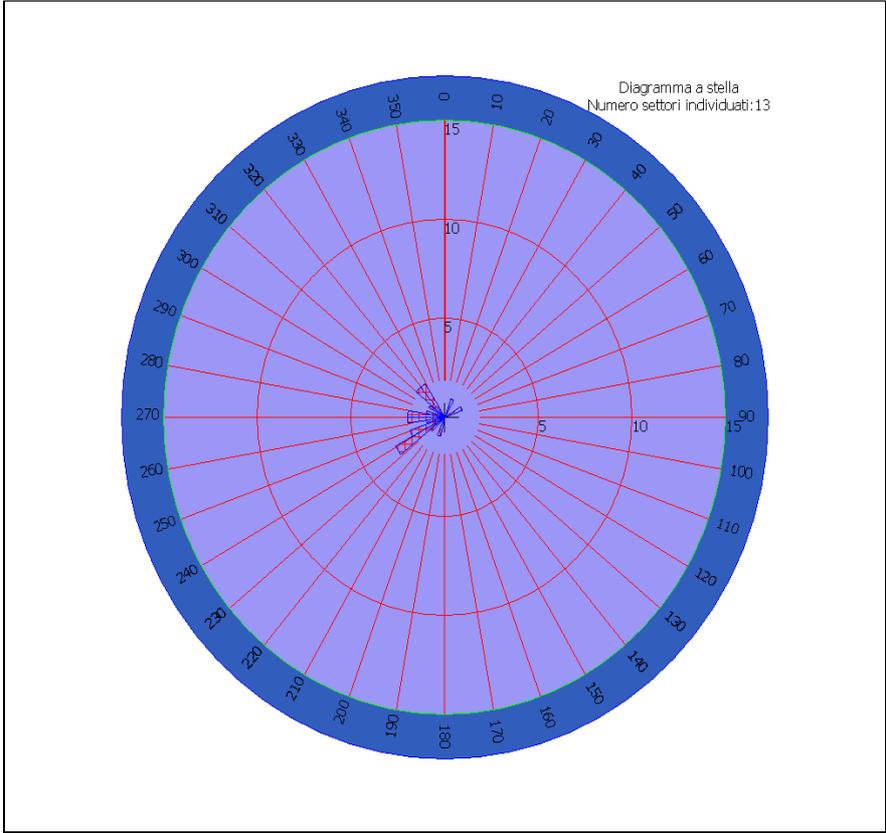
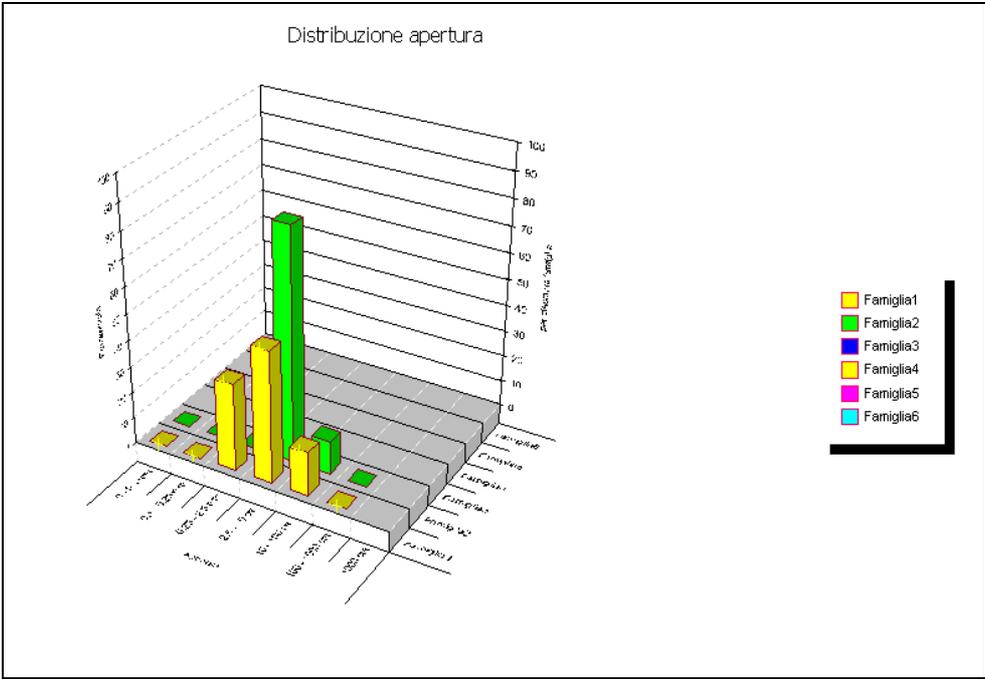
Direzione (°)				Deviazione (°)					Lunghezza (m)					Note
20				0					10					
Nr.	Immersione (°)	Inclinazione (°)	Famiglia	Distanza (cm)	Lunghezza (m)	Apertura (mm)	Rugosità (mm)	JRC	Riempimento	Grado di alterazione	Prove indice manuale (Mpa)	Prove Martello di Schmidt	Grado di filtrazione	
1	150	85	Famiglia 2	0	10	8	V-Liscia ondulata	4	Assente	II-Leggermente alterata	0	0		
2	100	50	Famiglia 1	0	4	2	VI-Levigata ondulata	4	Assente	III-Mod. alterata	0	0		
3	100	50	Famiglia 1	0	5	1	IV-Rugosa, ondultata	4	Incoerente	I-Fresca	0	0		
4	70	80	Famiglia 1	0	5	2	IV-Rugosa, ondultata	8	Incoerente	III-Mod. alterata	0	0		
5	90	40	Famiglia 1	0	8	5	VI-Levigata ondulata	6	Assente	II-Leggermente alterata	0	0		
6	210	55	Famiglia 2	0	6	5	III-Levigata segmentata	6	Assente	I-Fresca	0	0		
7	60	55	Famiglia 1	0	20	5	IV-Rugosa, ondultata	6	Coesivo	II-Leggermente alterata	0	0		
8	90	50	Famiglia 1	0	16	5	V-Liscia ondulata	4	Incoerente	III-Mod. alterata	0	0

9	110	25	Famiglia 2	0	10	6	V-Liscia ondulata	8	Coesivo	I-Fresca	0	0		
10	60	70	Famiglia 1	0	12	2	IV-Rugosa, ondultata	6	Assente	II-Leggermente alterata	0	0		
11	70	60	Famiglia 1	0	10	10	IV-Rugosa, ondultata	6	Incoerente	III-Mod. alterata	0	0		
12	140	70	Famiglia 2	0	8	10	V-Liscia ondulata	4	Incoerente	I-Fresca	0	0		
13	135	80	Famiglia 2	0	8	8	V-Liscia ondulata	8	Incoerente	II-Leggermente alterata	0	0		
14	150	80	Famiglia 2	0	8	8	VI-Levigata ondulata	2	Assente	II-Leggermente alterata	0	0		
15	60	50	Famiglia 1	0	10	4	IV-Rugosa, ondultata	4	Incoerente	IV-Fort. alterata	0	0		
16	75	70	Famiglia 1	0	4	4	V-Liscia ondulata	6	Incoerente	I-Fresca	0	0		
17	130	65	Famiglia 2	0	6	4	V-Liscia ondulata	6	Assente	II-Leggermente alterata	0	0		
18	250	10	Famiglia 2	0	6	8	VI-Levigata ondulata	8	Incoerente	II-Leggermente alterata	0	0		
19	20	40	Famiglia 1	0	8	8	VI-Levigata ondulata	6	Incoerente	IV-Fort. alterata	0	0		
20	45	60	Famiglia 1	0	16	10	II-Liscia segmentata	4	Assente	II-Leggermente	0	0
