**PROGETTO DI RECUPERO AMBIENTALE ai sensi degli artt. 7 e 9 -  
comma 2 lettera g e comma 9 - del Piano di Recupero Ambientale del  
Territorio della Provincia di Caserta compromesso dalle attività  
estrattive delle cave abusive, abbandonate o dismesse (art. 11 O.M.  
n. 3100 del 22/12/2000)**

**RELAZIONI INDAGINI PRELIMINARI E CARATTERIZZAZIONE DEL SITO**

*Esecuzione del Piano di Indagini Preliminari del sito denominato  
Cava Balletta in Santa Maria a Vico (CE)*

### *Relazione Tecnica Descrittiva*

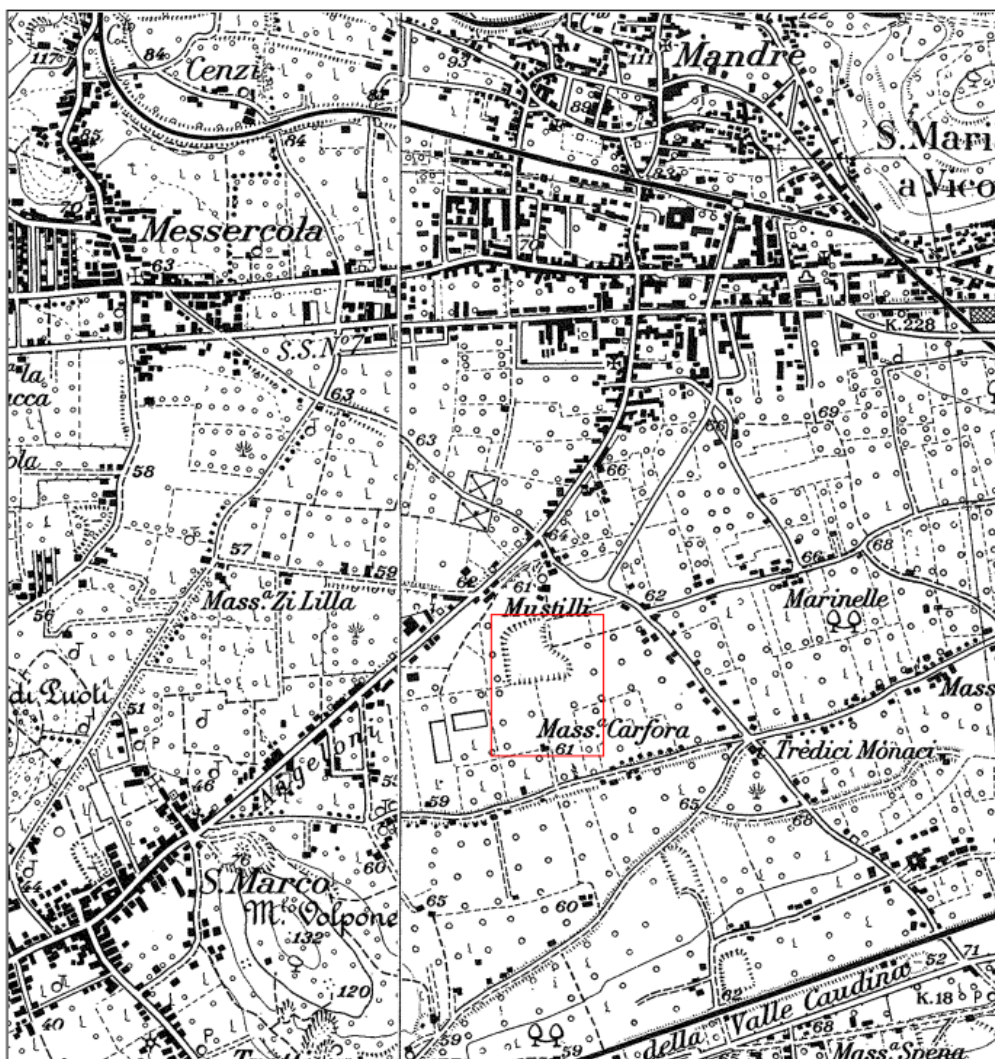
Figura 1. Cartografia dell'area di indagine in scala 1:25.000.

Il sito interessato dall'attività di indagine, denominato cava Balletta, è ubicato tra le località "Pezza" – "Mustilli" e "Masseria Carfora" nel Comune di Santa Maria a Vico (CE), a sud del centro abitato, come è possibile notare dalla Figura 1.

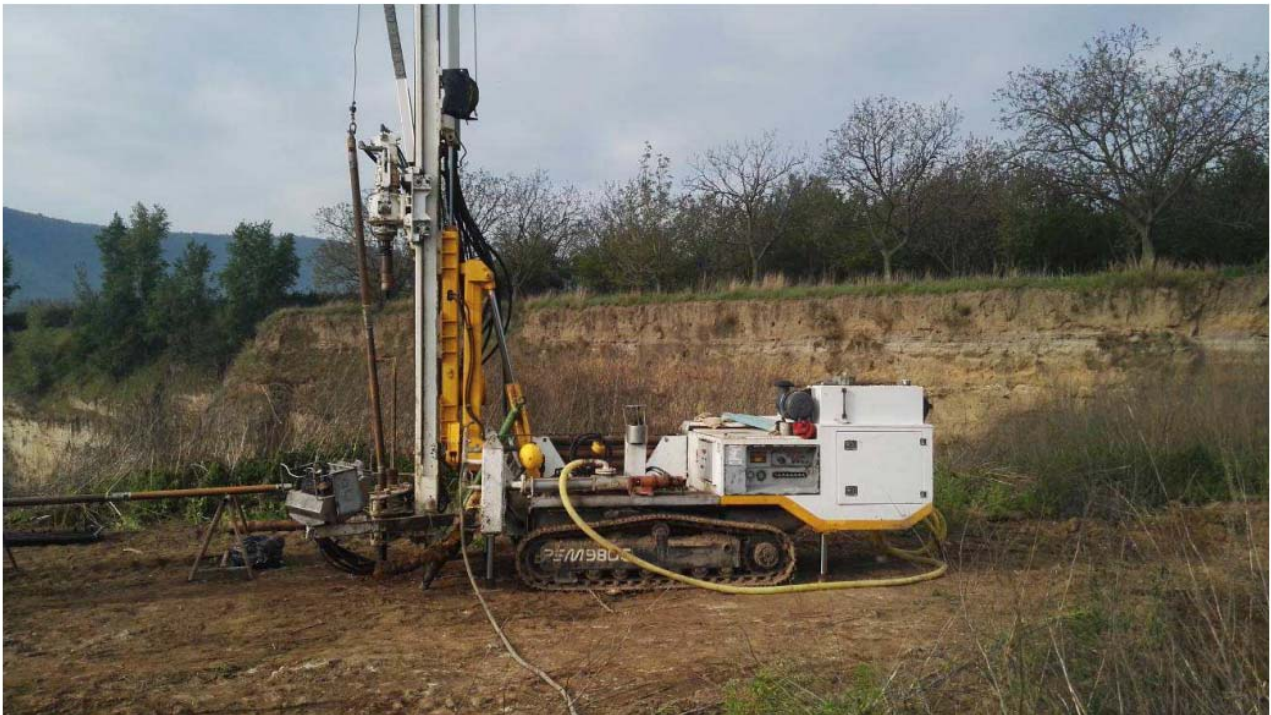
**Figura 8. Esecuzione del sondaggio S05 mediante Sonda PSM 980 G.**

Per l'esecuzione dei sondaggi è stata utilizzata una sonda di perforazione tipo PSM 980 G (Figura 8) avente le seguenti caratteristiche:

- attrezzatura a testa di rotazione idraulica;
- velocità di rotazione di 0-600 giri-min;
- coppia massima = 980 Kgm;
- spinta sulla testa di rotazione Kg 3000;
- avanzamento idraulico testa di rotazione;
- carro cingolato;
- doppia morsa idraulica;
- argano idraulico;
- freno blocca aste;

A titolo esemplificativo si riporta un'immagine relativa all'esecuzione del sondaggio S05 (Figura 8) e l'immagine della cassetta catalogatrice del medesimo S05 (Figura 9). Per maggiori dettagli si rimanda all'Allegato 11 (Report Fotografico delle Indagini) e all'Allegato 13 (Report sulle Indagini Geognostiche – Ambientali).

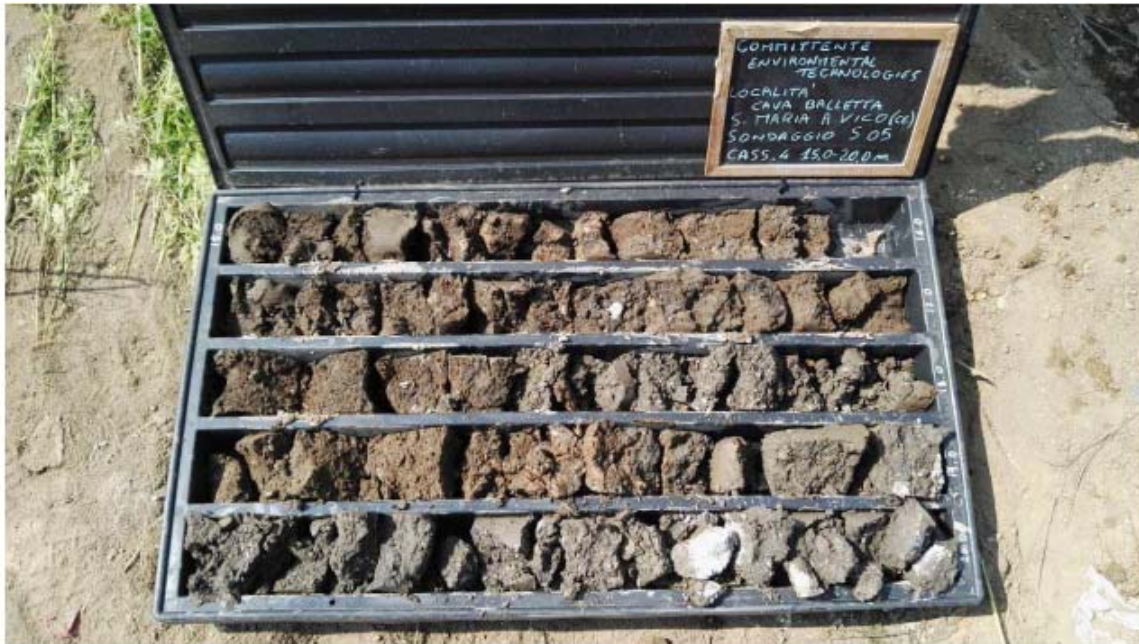
**Figura 9.** Carote estratte dal sondaggio S05 (profondità 15.0-20.0 m) e disposte in cassetta catalogatrice.

Le carote estratte dai sondaggi a carotaggio continuo, utilizzate per la ricostruzione stratigrafica delle verticali investigate, sono state sistemate in apposite cassette catalogatrici in PVC, munite di scomparti divisorii e coperchio apribile. Ogni cassetta è stata fotografata con una macchina digitale Huawei P8.

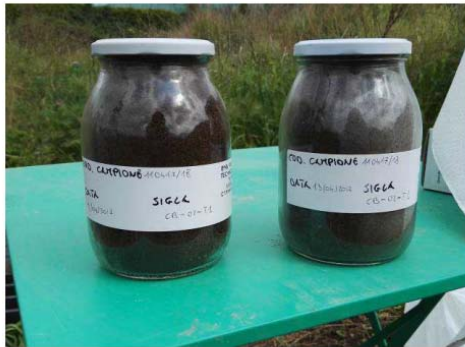
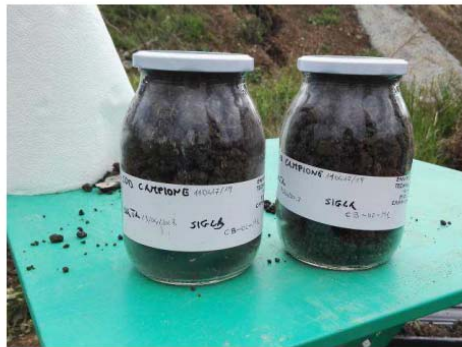
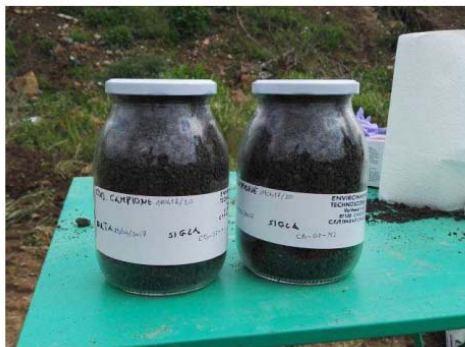
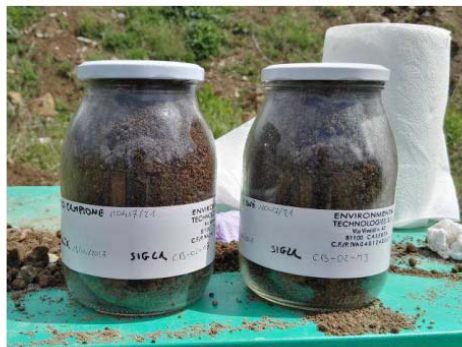
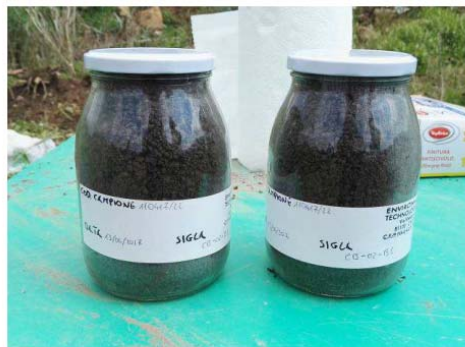
Campione CB-02-T1

Campione CB-02-M1

Campione CB-02-M2

Campione CB-02-M3

Campione CB-02-B1

**Figura 11. Profilo stratigrafico sondaggio S05.**

Il materiale campionato è stato riposto in appositi contenitori in vetro. I contenitori dei campioni prelevati sono stati contrassegnati con etichette adesive riportanti la data di campionamento, la profondità di campionamento e identificativo del progetto di riferimento. A titolo esemplificativo si riporta l'immagine dei campioni prelevati per il sondaggio S02 (Figura 11).

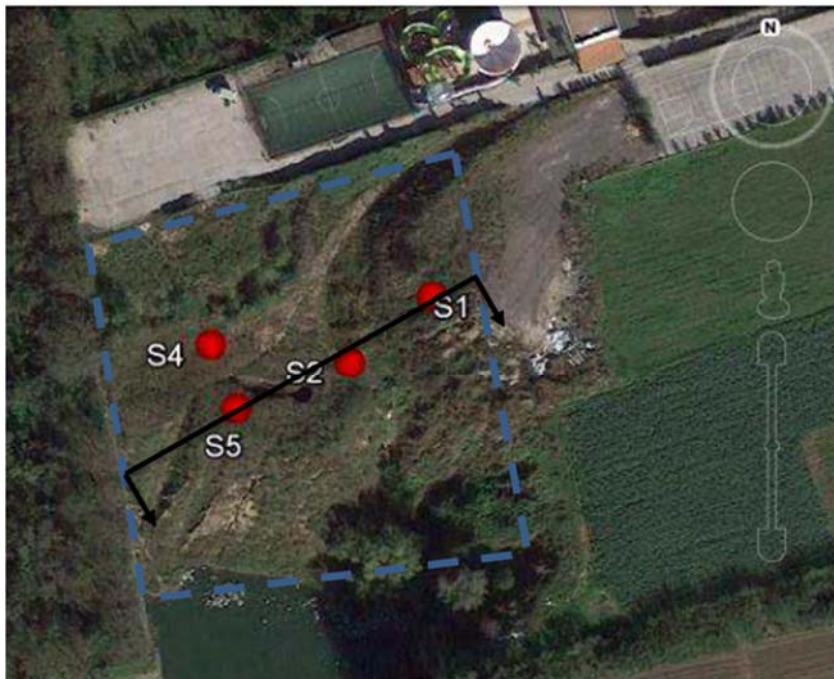
Sondaggio geognostico ambientale

Figura 12. Schematizzazione semplificata della sezione geologica del materiale di riempimento (profondità misurata dal p.c.).

Le indagini geognostiche hanno permesso di definire, anche se in maniera preliminare, una sezione geologica dell'area di cava interessata dalla presenza del materiale di riempimento, rappresentata schematicamente ed in maniera semplificata nella Figura seguente (Figura 12). Si ritiene utile evidenziare che il profilo del p.c. per il quale non sono stati effettuati sondaggi è stato ricostruito a partire da un rilievo 3D fornito dal committente.

Il materiale di riempimento, costituito principalmente da terreno di riporto sabbioso ghiaioso limoso, in cui sono presenti blocchi di calcare, di tufo, inerti vari ed eterogenei, ha uno spessore che varia tra un minimo di 21 m dal p.c. ed un massimo di 26.50 m dal p.c. In successione è possibile individuare uno strato costituito prevalentemente da cinerite sabbiosa di colore grigio (tufo grigio). La presenza della falda è stata riscontrata solo per il sondaggio S05 ad una profondità di circa 22 m dal p.c.; per gli altri punti non ha avuto luogo l'individuazione dell'acquifero.
