COMUNE DI LIONI

PROGETTO DI RECUPERO AMBIENTALE E MESSA IN SICUREZZA DELLA CAVA DI CALCARE DI LOCALITA' OPPIDO BALZATA DELLA SOCIETA' CASTELLANO CAVE Srl (ex VIOLA VINCENZO)

**RELAZIONE GEOLOGICA – GEOTECNICA
IDROGEOLOGICA ED AMBIENTALE**

AVELLINO DICEMBRE 2015

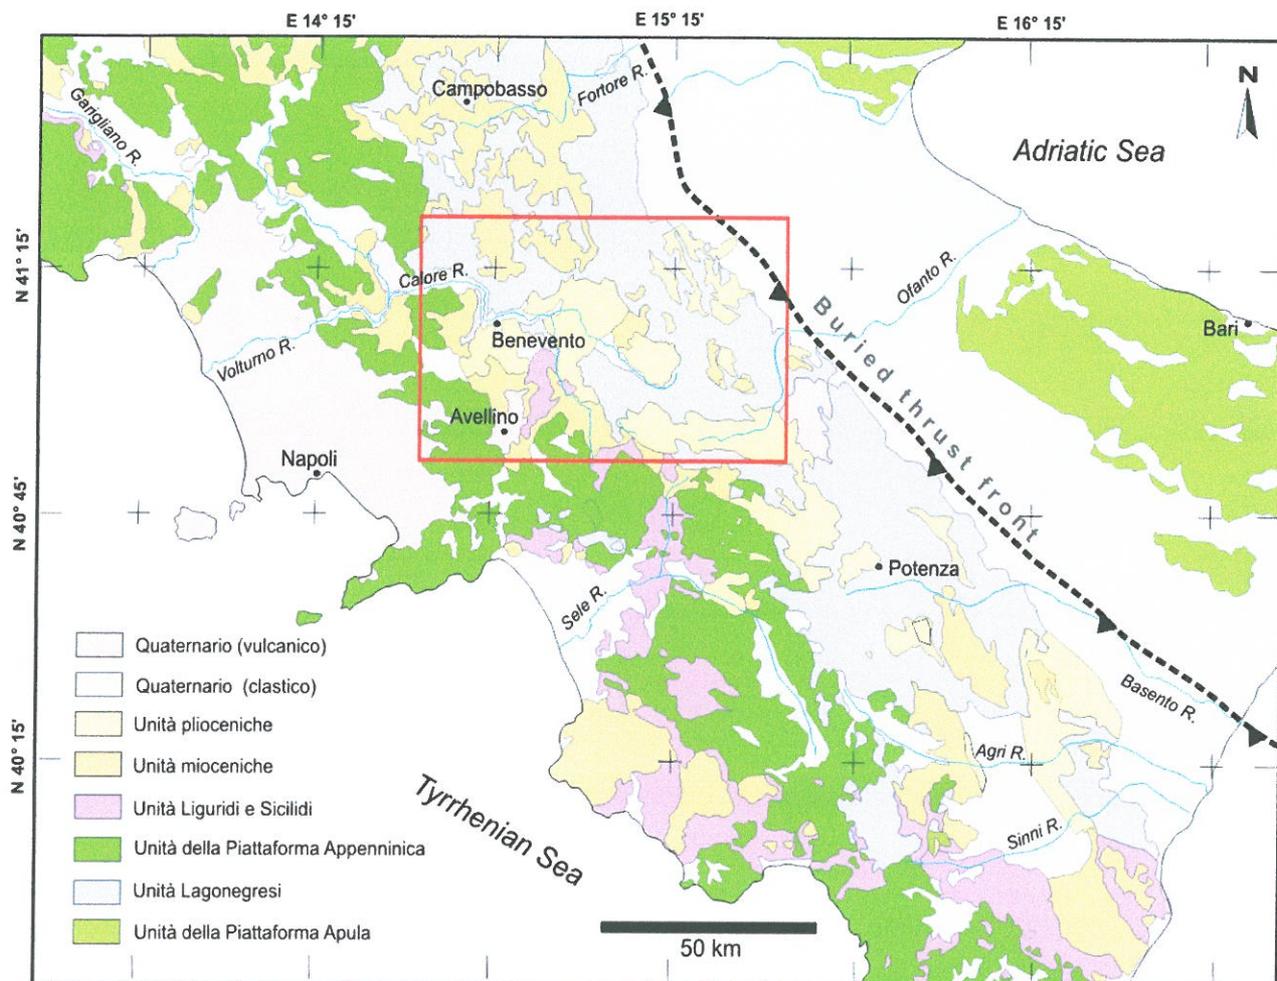
Carta geologica schematica dell'Appennino meridionale (da Vitale e Ciarcia, 2013). In rosso il riquadro del settore di catena esaminato.

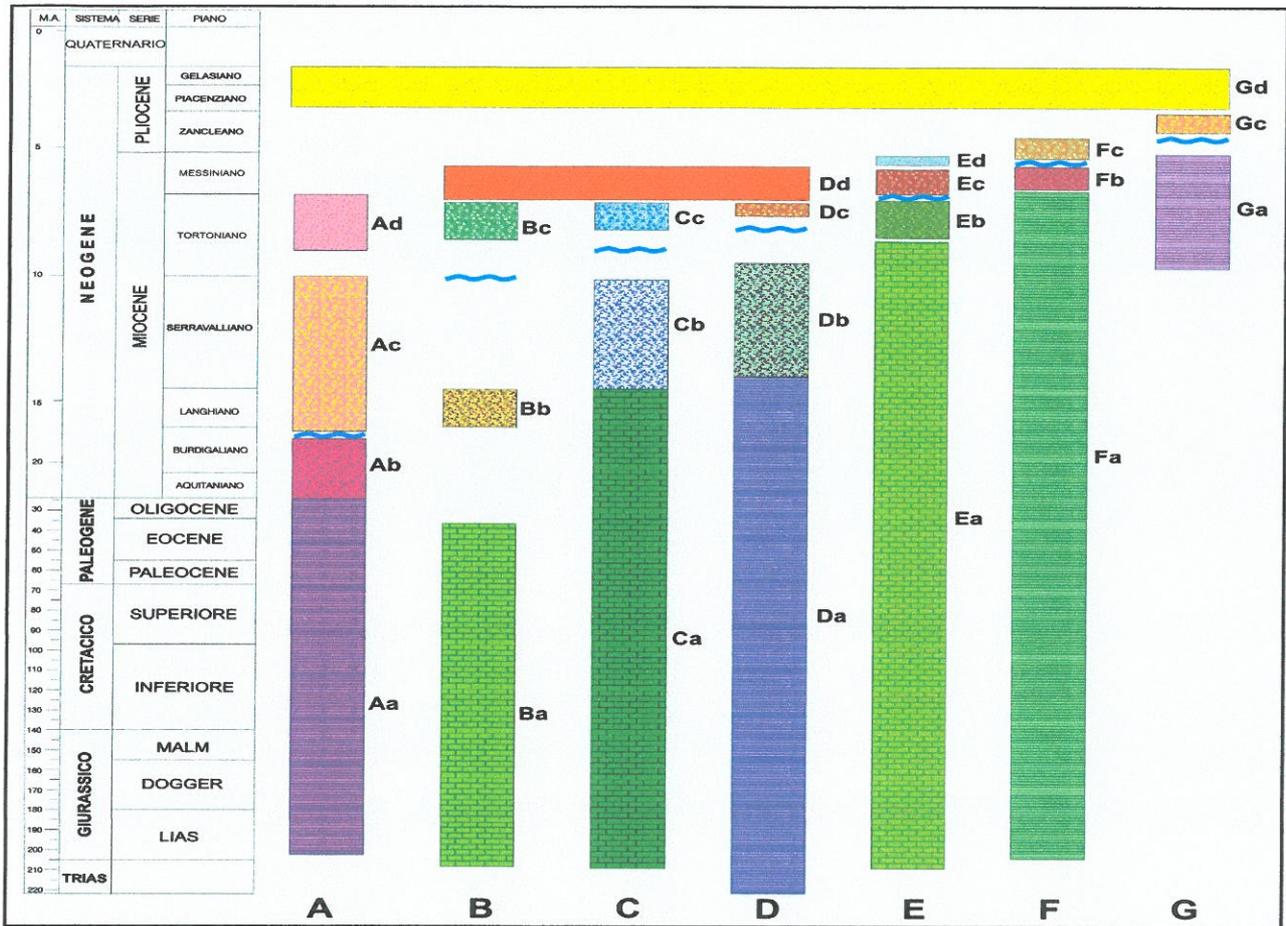
Schema dei rapporti crono stratigrafici delle unità cinematiche (mod. da Bonardi et al., 2009).

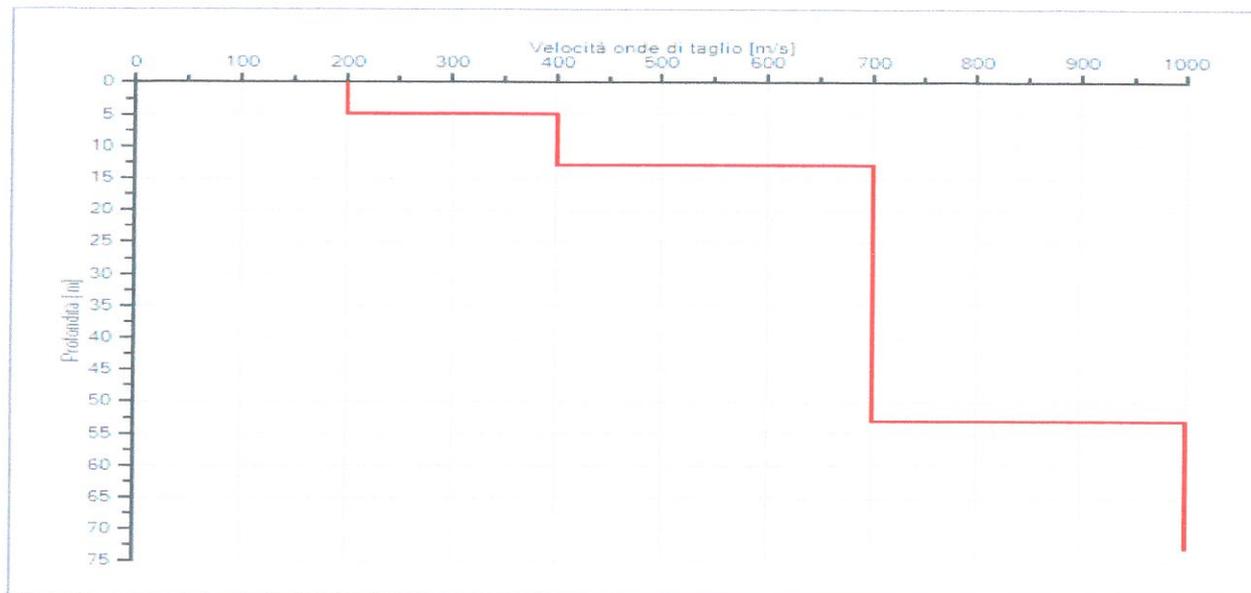
PROFILO DELLE VELOCITA' DELLE ONDE DI TAGLIO

Numero di strati	4
Frequenza di picco dell'ellitticità [Hz]	8.45
Valore di disadattamento	- 1.00
Valore di Vs(30) [m/s]	430.00

Strato	Profondità [m]	Spessore [m]	Peso per Unità di Vol. [kN/m ³]	Coeff. di Poisson	Velocità onde di taglio [m/s]
1	0	5	18	0.3	200
2	5	8	20	0.3	400
3	13	40	22	0.3	700
4	53	20	25	0.3	1000

Trattasi, sostanzialmente di un suolo di tipo B, cioè rocce tenere e depositi di terreni a grana grossa molto addensati o terreni a grana fina molto consistenti con spessori superiori a 30 m, caratterizzati da un graduale miglioramento delle proprietà meccaniche con la profondità e da valori di $V_{s,30}$ compresi tra 360 m/s e 800 m/s (ovvero $NSPT_{,30} > 50$ nei terreni a grana grossa e $c_{u,30} > 250$ kPa nei terreni a grana fina).

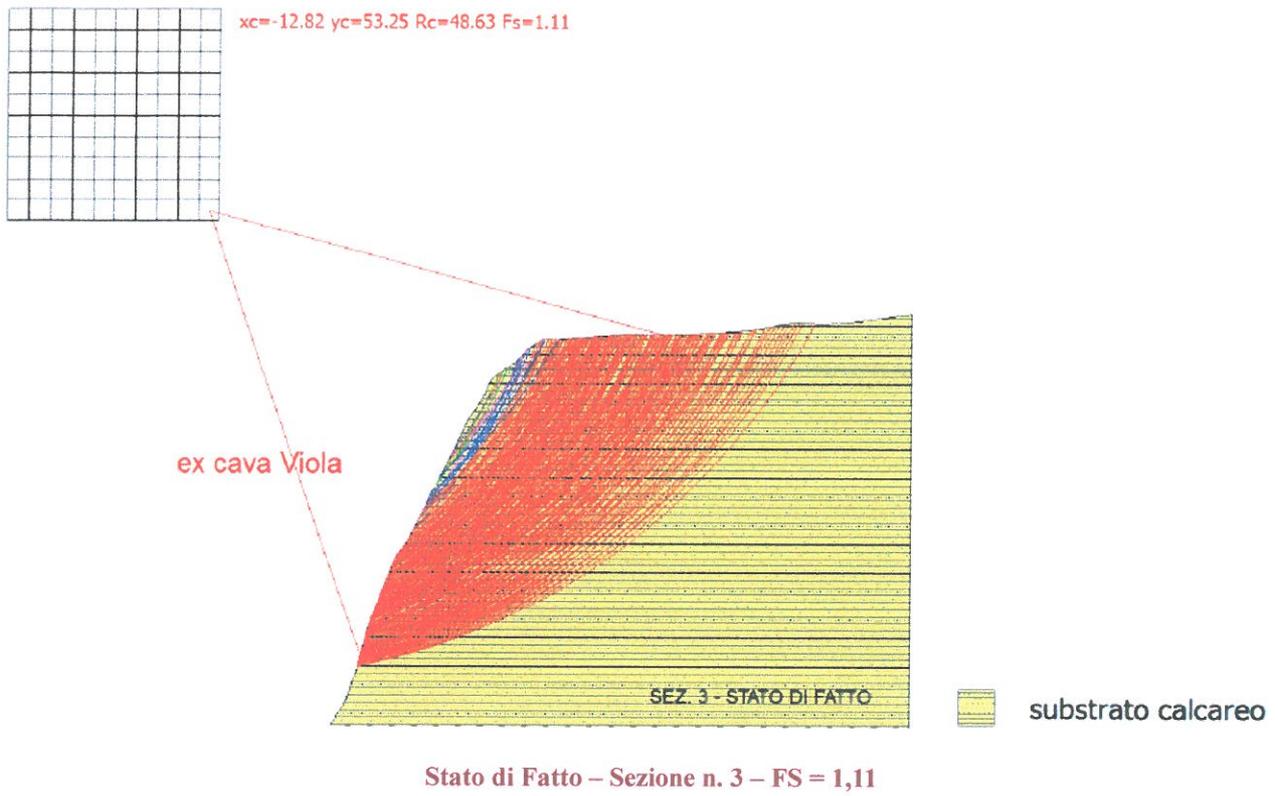
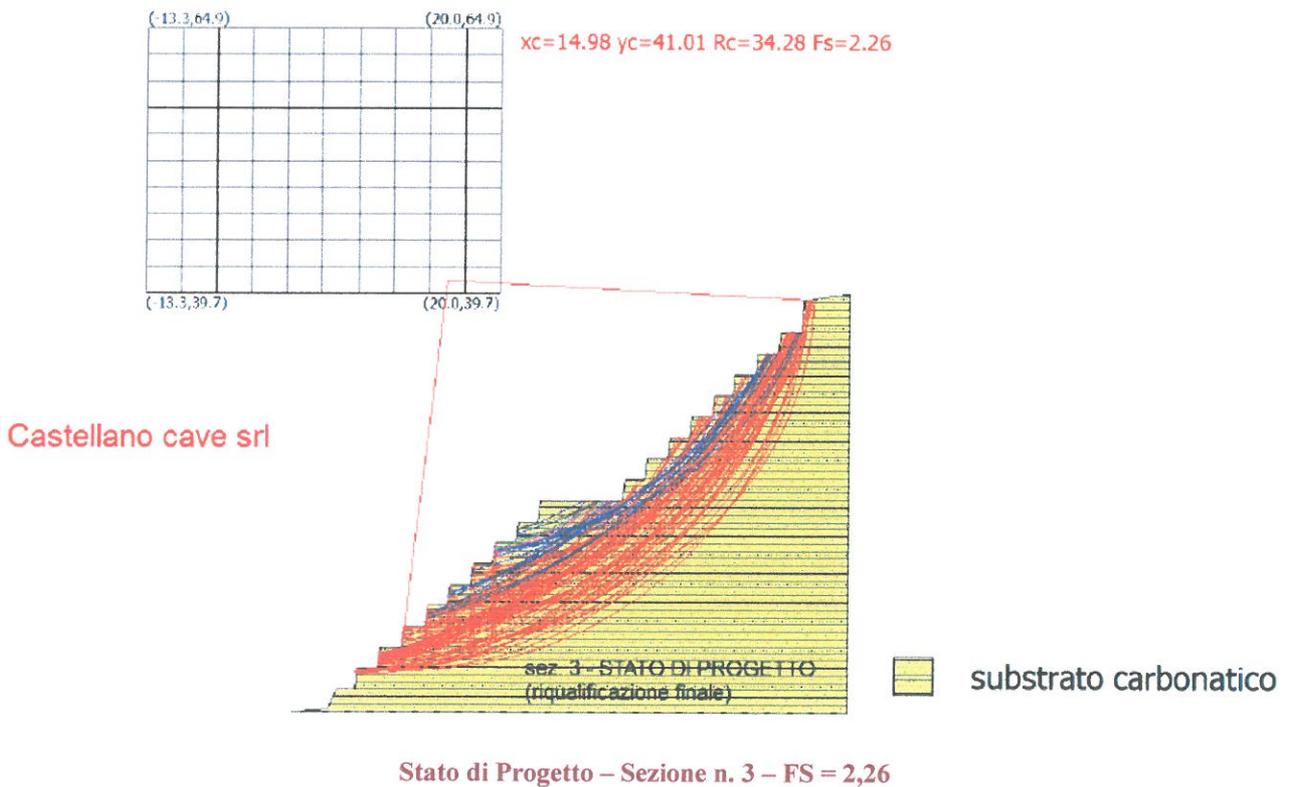
L'intero versante, in uno al fronte di cava, nel pieno rispetto della normativa sismica vigente, è stato verificato con una metodologia strettamente analitica, nell'ambito dello studio di *Microzonazione sismica, Verifiche di stabilità e Carte Tematiche*, “Sezione n. 3” del progetto.

Le analisi di stabilità sono state effettuate riferendosi alla sezione topografica del progetto, più critica (sez. 3), rappresentativa del versante nello stato di fatto e finale del progetto di Riquilificazione Territoriale, utilizzando anche considerazioni di back analyst (metodo di Bishop e Morgenstern - Price) per individuare i parametri minimi in condizioni di sicurezza estreme, pertanto le proprietà geotecniche del giacimento sono state tarate anche mediante un'analisi a ritroso, variando l'angolo di attrito e la coesione in modo tale da giustificare la stabilità del fronte roccioso nello stato di fatto di aree già oggetto di coltivazione.

SEZIONE 3	METODO DI	
	Bishop	Fellenius
STATO DI FATTO	1,11	1,24
STATO DI PROGETTO	2,30	2,26

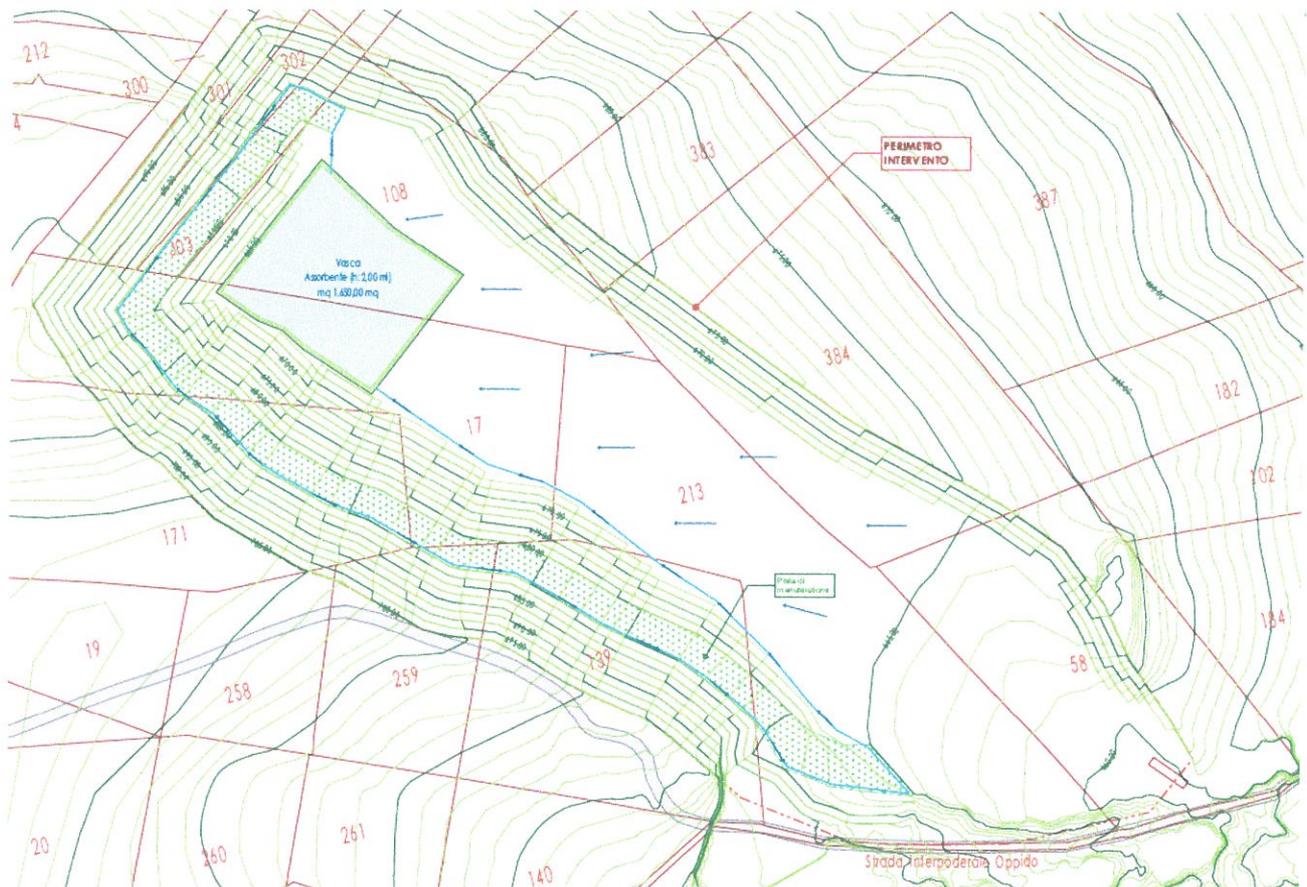
Stralcio planimetrico della sistemazione idraulica di tutta l'area di intervento.

Così la TAV. E/6 illustra la bonifica idraulica del bacino della cava calcarea, con il tracciato delle cunette principali, con linea di colore azzurro e la relativa vasca finale sempre di colore azzurro.

In considerazione della geomorfologia dei luoghi che limita le acque piovane, a quelle che più o meno insistono direttamente sull'area di cava, della discreta permeabilità della formazione in esame e della superficie complessiva di circa 3,00 Ha, si è proceduto, comunque, ad uno studio del bacino imbrifero dell'area vasta per dimensionare le cunette principali e la stessa vasca di assorbimento. Per quanto riguarda le cunette ricadenti lungo il piazzale e sul pianoro sommitale (canale di gronda), che verranno realizzate sempre per la disciplina delle acque, saranno di una dimensione compatibile con il cucchiaio della pala meccanica, con sezione sovrabbondante: sono previste delle scoline con una sezione rispettivamente di circa 0,32 mq. lungo il pianoro di cava e lungo la pista di manutenzione e di 0,80 mq. lungo il piazzale di cava.

Tale soluzione progettuale appare l'unica in grado di assicurare la regimazione e lo smaltimento delle acque meteoriche del piazzale di cava, in quanto l'area non è servita da un sistema fognario, senza impattare negativamente sull'ambiente e sul reticolo idrografico esistente.
