CAVA "BALLETTA" S.MARIA A VICO – Loc. Mustilli

Progetto di recupero ambientale della Cava Balletta sita in Località Mustilli in Santa Maria a Vico (CE), soggetto a provvedimento autorizzatorio unico regionale – V.I.A. ai sensi degli artt. 23 e 27 bis del D.Lgs. n. 152/06 e s.m.i., ivi compreso il D.Lgs. n. 104/2017– procedimento **CUP 8164**

NOTA TECNICA DI INTEGRAZIONE VOLONTARIA A

CHIARIMENTO/PRECISAZIONE DI QUANTO EMERSO NELLA CdS del 29.11.2018

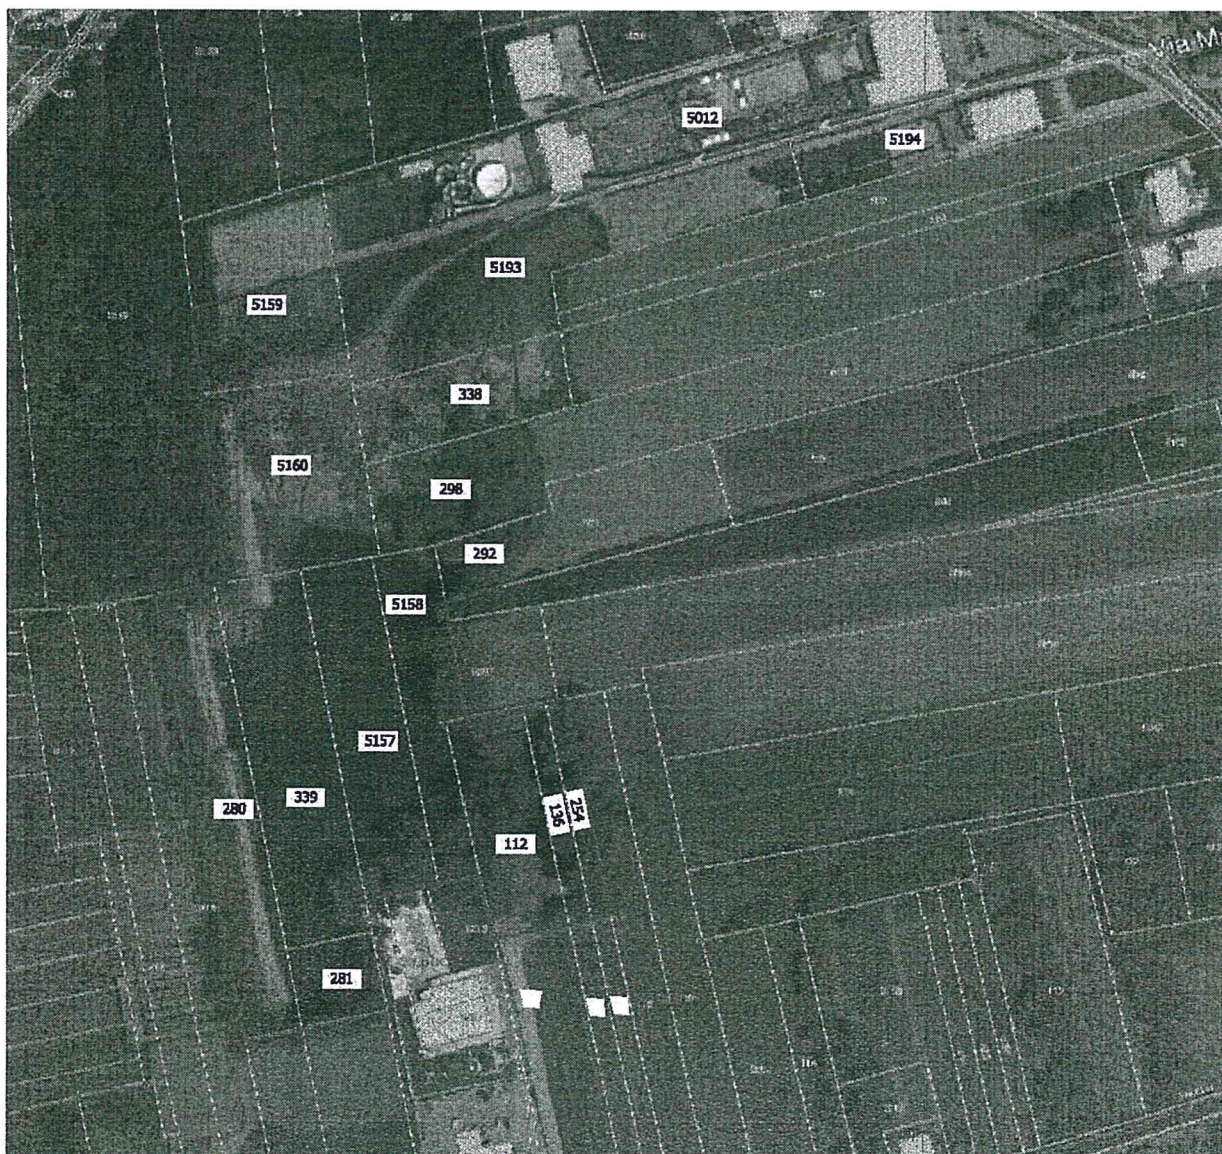
Si riporta in seguito un estratto grafico riportante la sovrapposizione dell'area interessata dall'intervento alla planimetria catastale con indicata in rosso la rete di accesso alla Cava, di proprietà privata.

Come evincibile dall'immagine, l'accesso alla cava avviene mediante un tratto stradale (privato) compreso nelle particelle 5012 e 5193. La particella 5194 risulta interessata esclusivamente per un piazzale, in ingresso da Via Macello, ad uso promiscuo sia della particella stessa che della particella 5012, come riscontrabile dall'immagine in seguito.
